Kirchenbänke

Kirche für Kautsch...

Kirche zu Kaulwitz.

Kirche zu Kaulwitz . Zeichnung zum Orgelgehäuse .

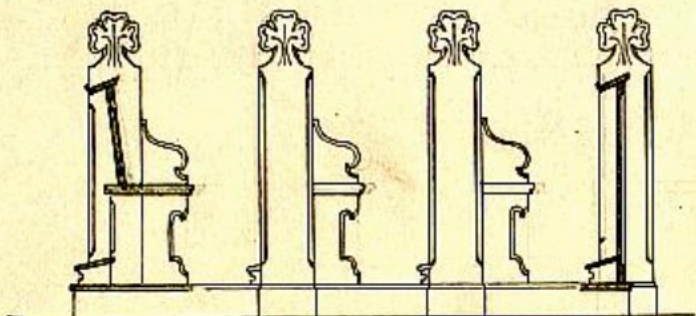
Konfessioneller Stuhl

Durchschnitte und Ansicht. Rosenthal

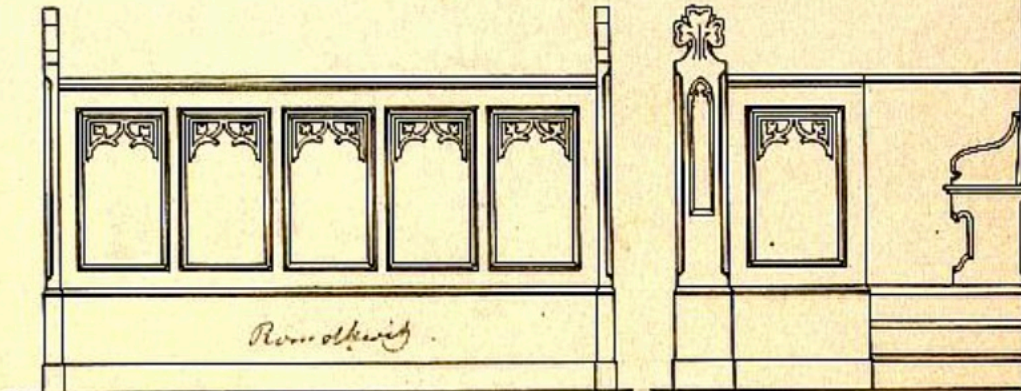
Vorder-Ansicht

Seitenansicht

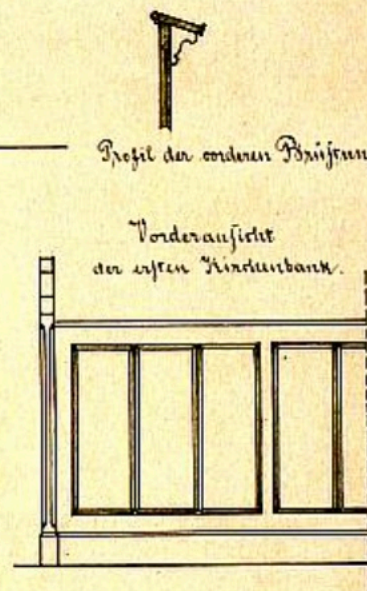
Profil der vorderen Brüstung.

Vorderansicht der ersten Kirchenbank.

Abz. Es werden gebraucht  
15 Bänke à 9'6" lang  
1 - - - - - 2 6'10"  
2 - - - - - 2 5'7"

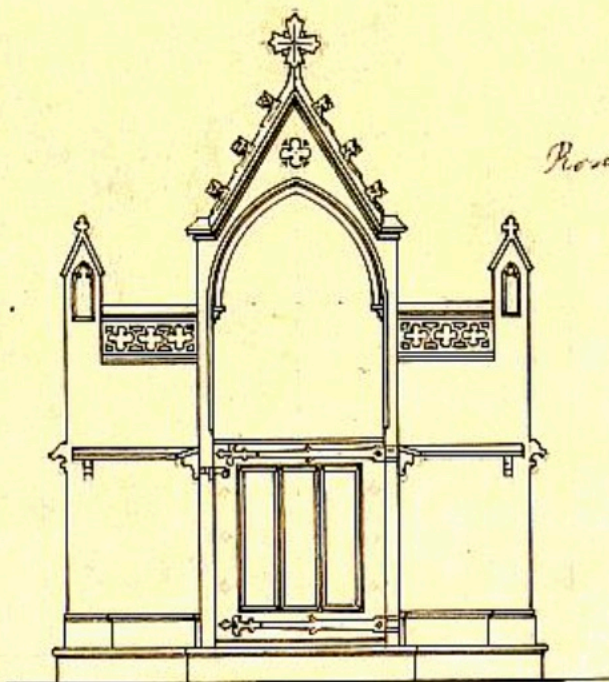
Beichtstuhl

Ansicht

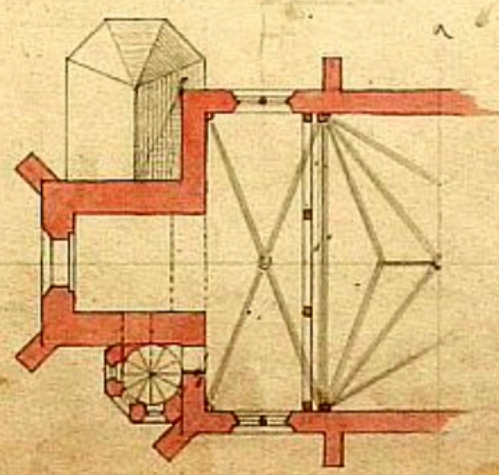
Grundriß im Höhe  
der Orgelkammer.

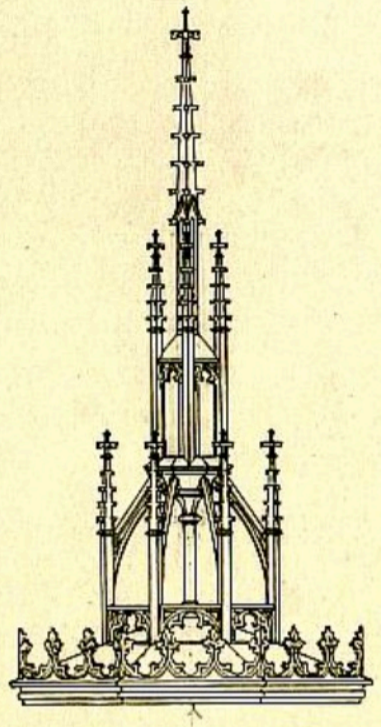
Kanzel mit Baldachin.

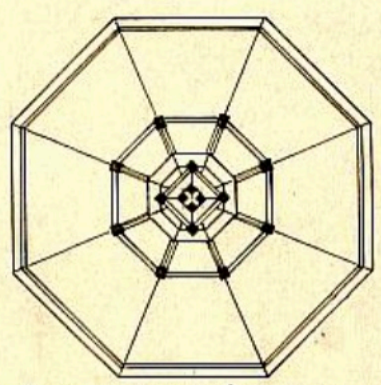
Grundriss des Baldachins

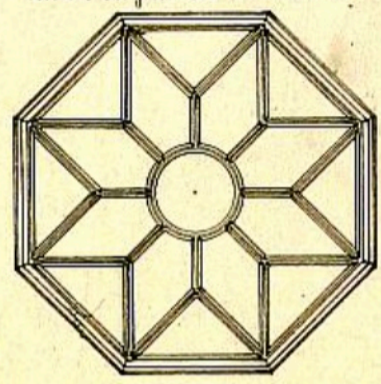
Untere Ansicht des Baldachins

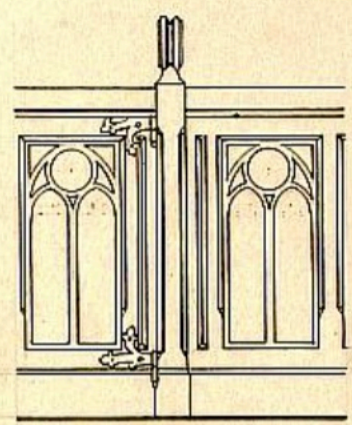
Teil der Communion-Bank. (doppelter Kopf)

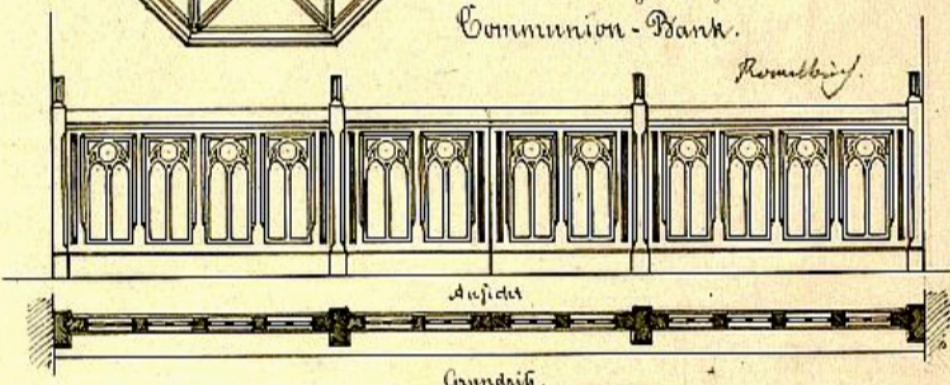
Communion-Bank.

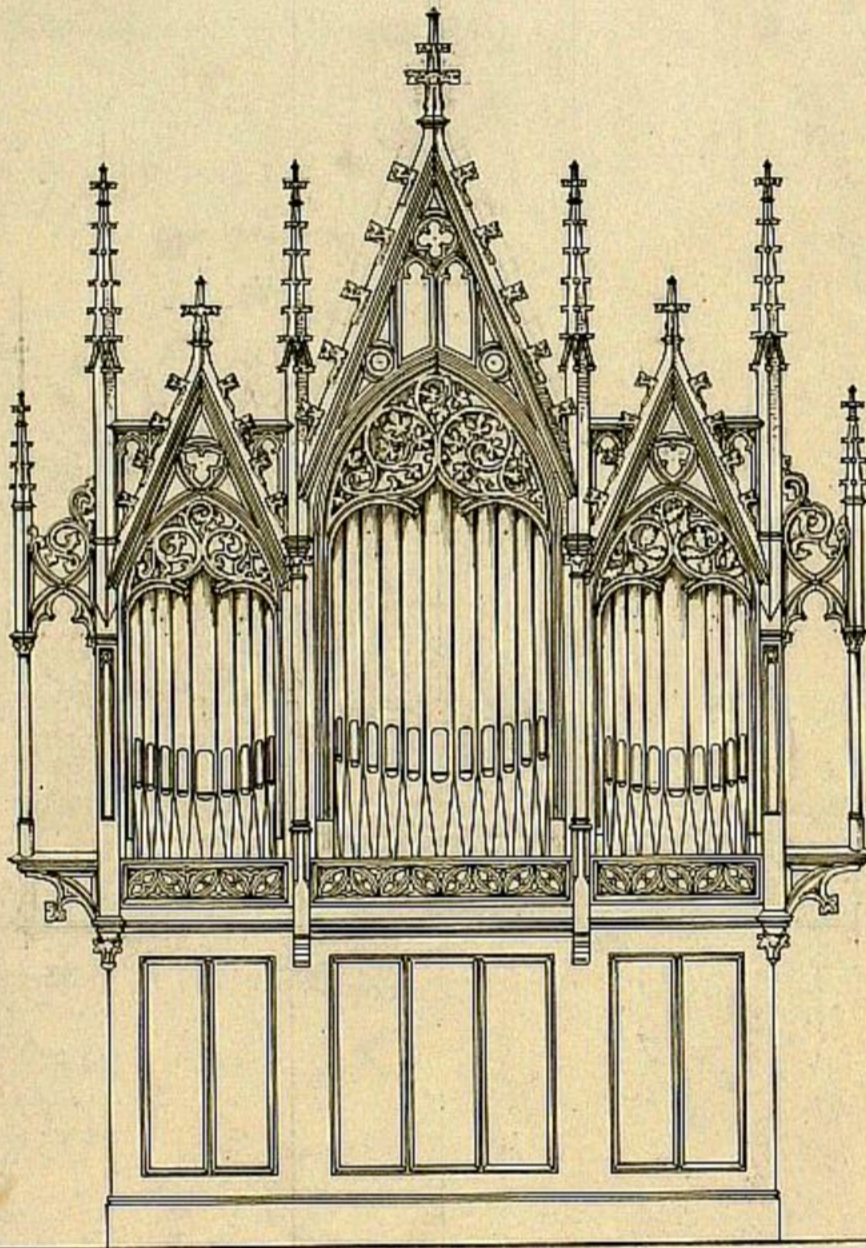
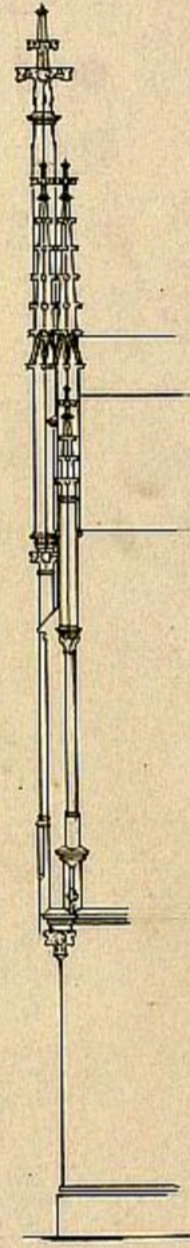
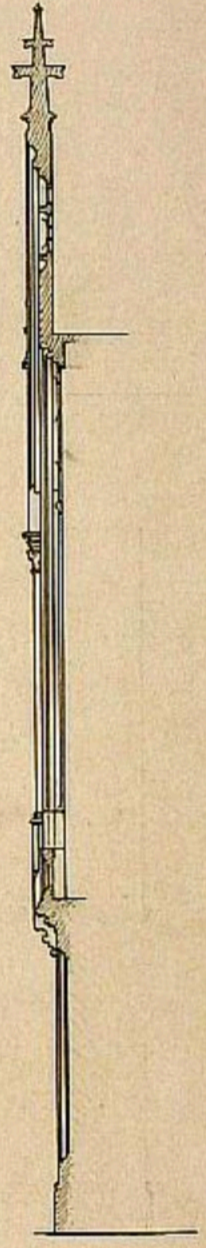
Ansicht

Seitenansicht

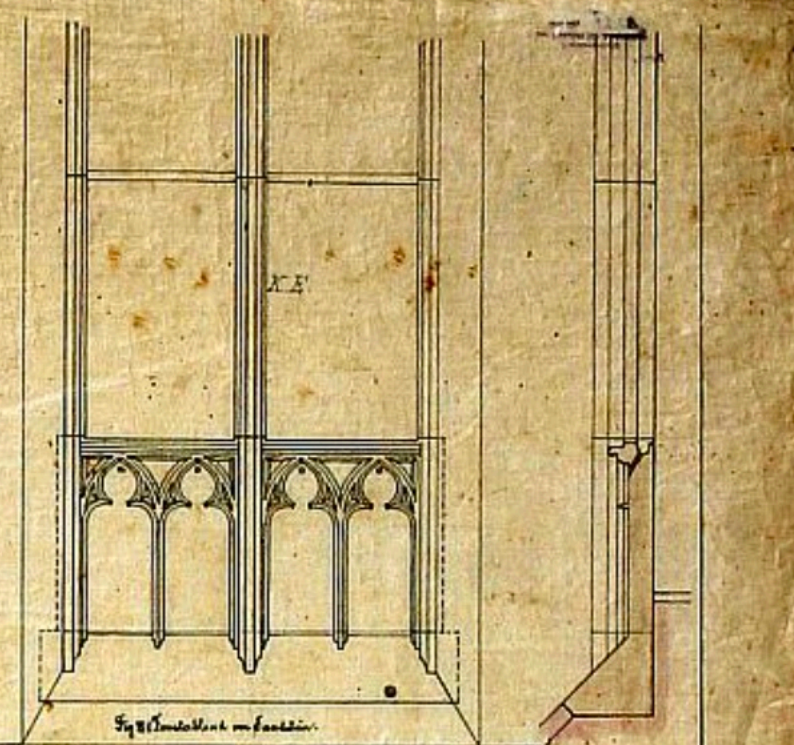
Die obere Kante  
 der Thürschwelle
